國定古蹟進士第暨其古蹟保存區域  
調查研究暨修復再利用計畫

委託單位：新竹市文化局

研究單位：中國科技大學

中華民國九十九年十二月

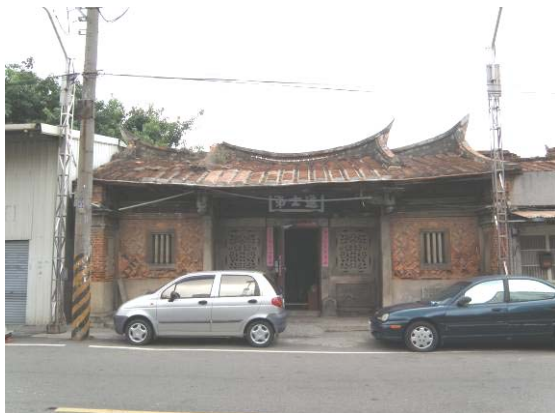
現有排水溝有部分堵塞情形，導致遇到大雨時，排水狀況不良，致使室內有部分淹水情形，應考量現有排水路徑及落水口是否合適，增加排水效率，使水分不易積存降低滲漏。整體建築雖仍保有傳統形態，但因平日無人居住且缺乏日常維護，若干建築屋頂有坍塌情形。

照片 3- 1 進士第部分屋頂有坍塌情形

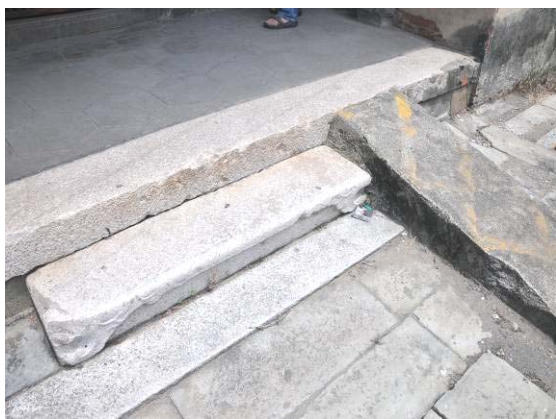
進士第外埕的石地坪現況大致良好，除屬自然無法避免的風化、龜裂破壞外，未見明顯不均勻沉陷現象。由於高程較道路低，雖未有積水的現象，未來關於排水的設施仍需注意。

照片 3- 3 外埕石地坪有風化現象

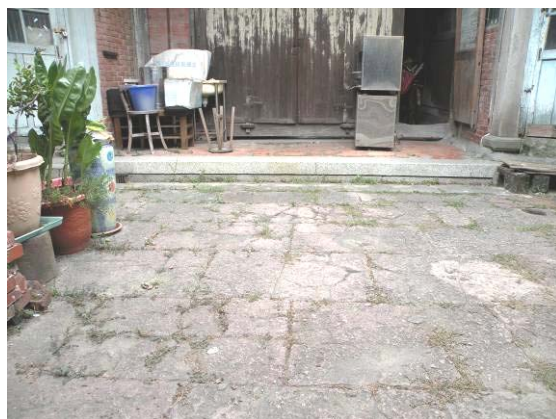
內部地坪材料主要有二。一種是分布在室內空間的尺磚，第二種是配置在外部空間的石材，如天井與外埕。目前尺磚有局部缺損、破裂的嚴重破壞，但是天井的地坪有雜草滋生，則較為嚴重；石材地坪保存亦尚稱完好，有少數幾處有斷裂、破損的情形，尚無損其構造特性。

照片 3- 4 尺磚有缺損、破裂現象

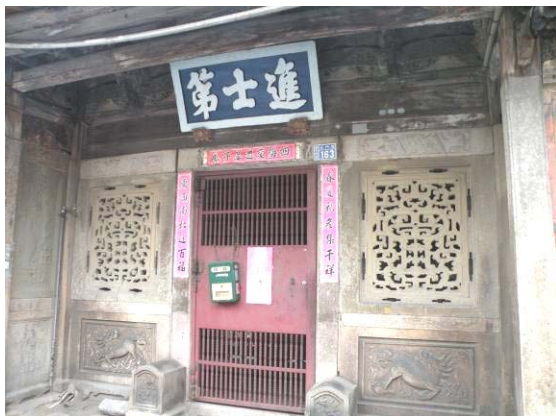
進士第的牆身主要為花崗石、磚二種構造，構造的現況良好，除石材台度與廊牆、檐牆的石堵牆有風化現象外，並無明顯的傾斜或龜裂情形。破壞狀況主要出現在牆體的飾材上，水車堵泥塑風化情形嚴重，多已模糊不清。

照片 3- 5 花崗石牆身構造現況良好

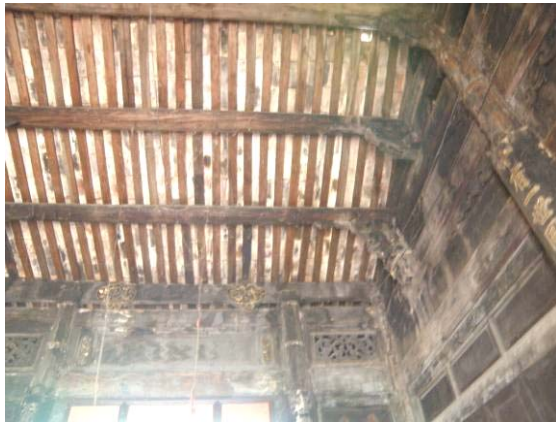
屋桁破壞的情形多集中在與牆身接觸的兩端，破壞的原因多是屋面滲水以及蟲蟻類侵蝕的影響，以致桁木腐朽或龜裂。目前進士第破壞最嚴重的地方，也就是漏水最嚴重的地方，不但因滲水造成的木桁腐朽，所形成的潮濕環境正是蟲蟻類適合的生長環境，如此循環的結果，更加速屋桁與屋面的破壞。

照片 3- 7 前廳桁木有腐朽現象

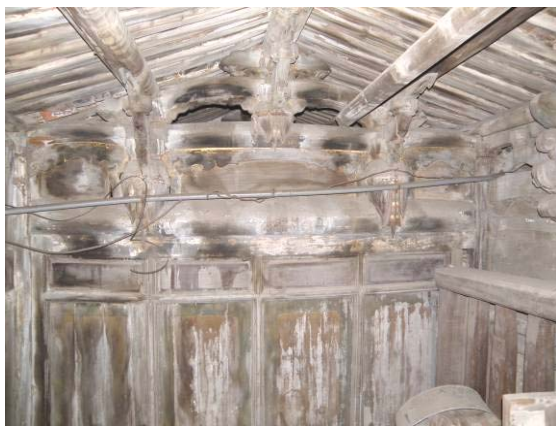
進士第整體規模不大，亦無華麗的外觀，但其內部作工精美的小木作雕飾，深具藝術價值，目前的破壞以位移、腐朽以及受鳥糞侵害為主。

照片 3- 9 前廳小木作雕飾受鳥糞侵害

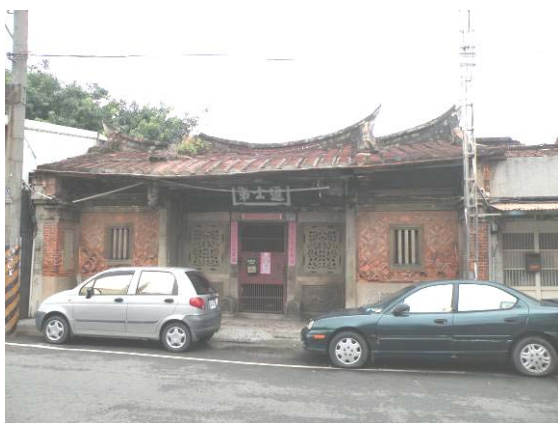
屋面漏水是傳統建築中最為常見的破壞情形，也是造成木構架破壞的主要原因。目前雖以目測檢視方式未發現有不均勻沈陷的現象，但是經由儀器檢視屋桁的濕度均過高，而且集中在明間與牆體接觸的屋桁上，顯示屋面漏水情況仍有，由於未作蟲蟻防治處理，潮濕的環境使蟻害問題仍持續存在。

照片 3- 11 前廳屋面破損嚴重

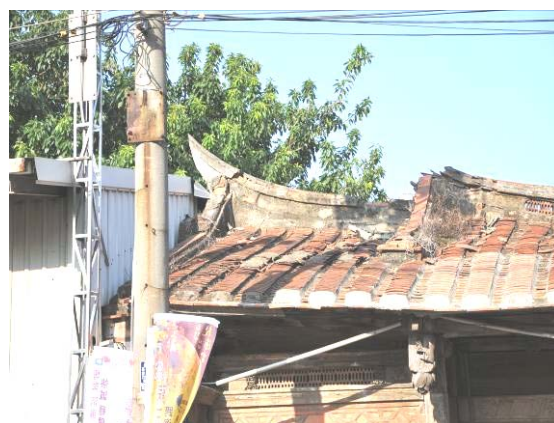
照片 3- 12 屋頂滋生雜草

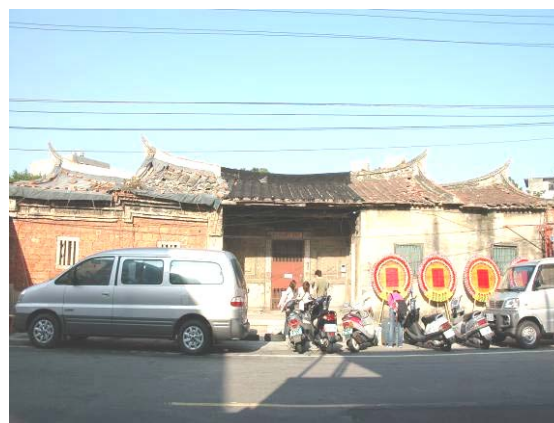
照片 3- 14 前廳屋面嚴重破損

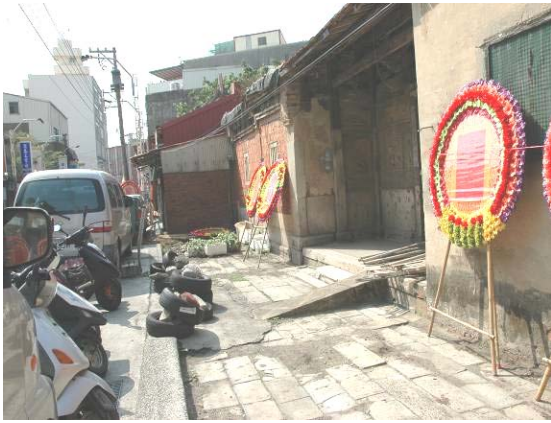
外埕地坪為花崗石條鋪面，有風化與龜裂現象，各部空間的地坪皆為尺磚，目前保存現況尚完整，但有破裂磨損情形，以及表面有苔蘚附著，使得尺磚的顏色變成青綠色，且因缺乏維護，致使地坪縫隙雜草滋生。

照片 3- 15 花崗石條鋪面，有風化與龜裂現象

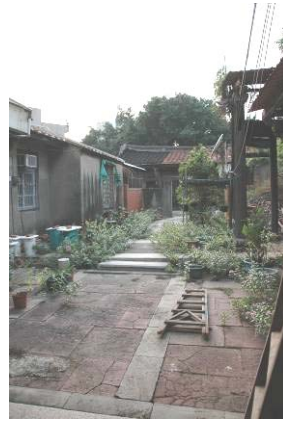
照片 3- 16 尺磚地坪縫隙雜草滋生

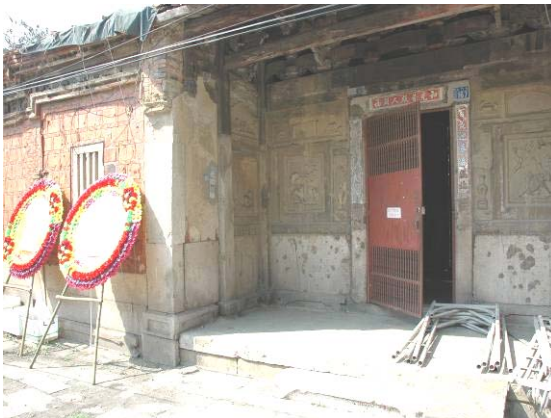
前廳明間外牆為花崗石構造，受潮濕影響，牆面粉刷剝落嚴重；次間外牆以花崗石為臺度，上作斗子砌，外牆嚴重龜裂，且水車堵的泥塑多已風化模糊不清。

照片 3- 17 前廳花崗石牆面粉刷剝落嚴重

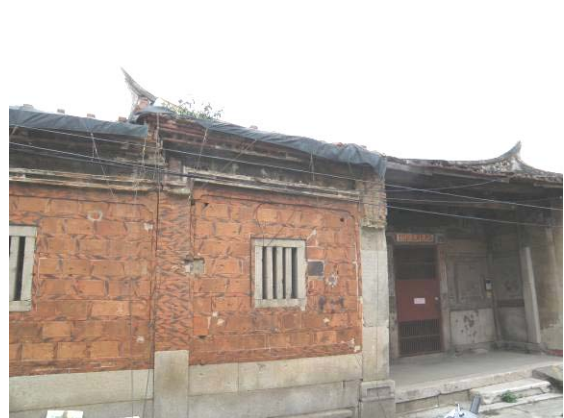
照片 3- 18 斗子砌外牆嚴重龜裂

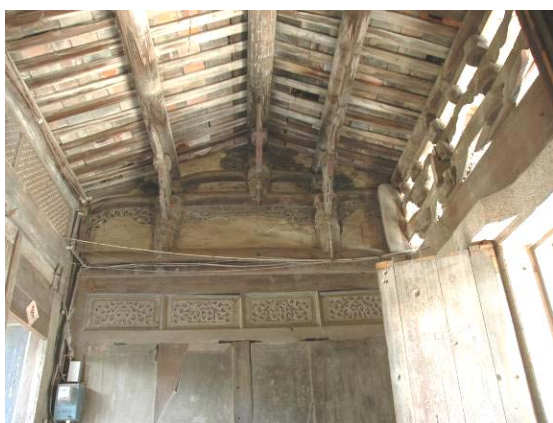
春官第屋架受屋面滲水影響，導致腐損或蟲蟻類侵蝕的蛀蝕龜裂。目前春官第破壞最嚴重的地方為前廳與明間與次間牆體銜接的地方，破壞的主因為屋頂漏水而造成木料腐朽、開裂。

照片 3- 21 前廳桁木有蛀蝕龜裂現象

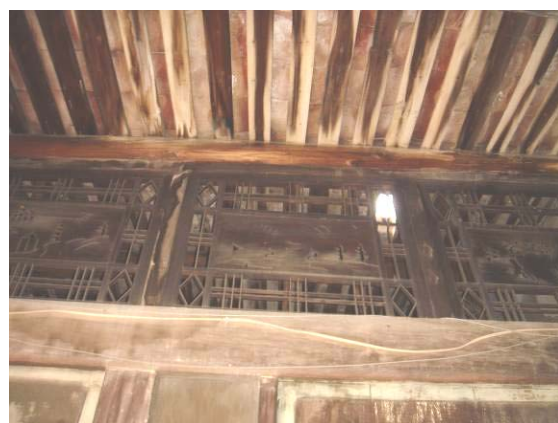
照片 3- 22 後落廳神龕桁木受屋面滲水影響導致腐損

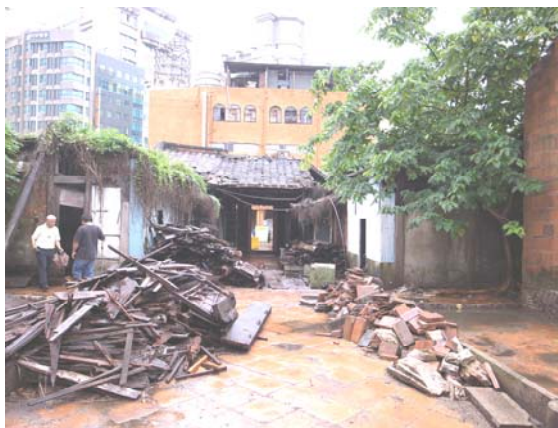
照片 3- 27 大廳堆積諸多廢材與雜物

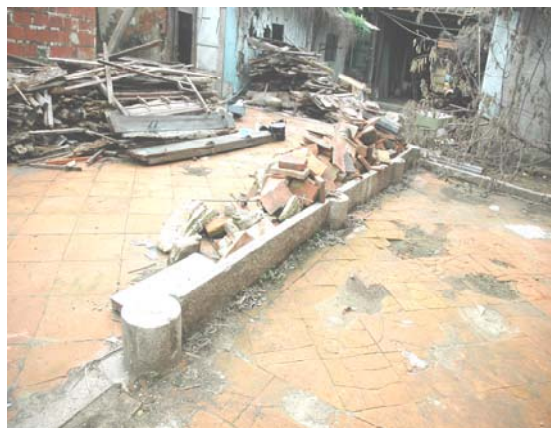
吉利第的地坪除了抬高的基座與外埕地坪為石材外，其餘各部空間皆為尺磚。目前破壞最嚴重的地方為前廳的尺磚地坪，表面磨損嚴重，苔蘚附著，且滋生雜草。另大廳仍留存柱珠，此空間地坪亦嚴重磨損。

照片 3- 28 大廳地坪局部破損

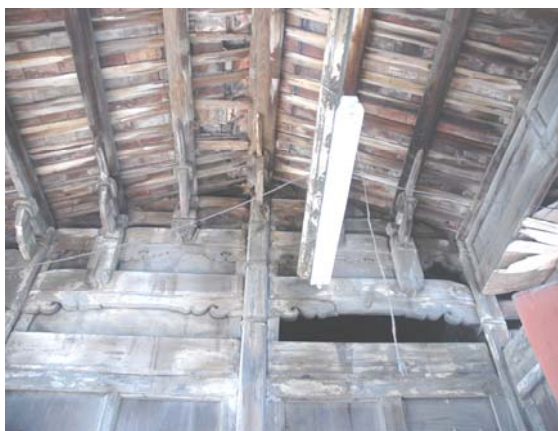
前廳木作保存尚稱完整，但有腐朽、開裂現象，部分木雕亦佚失；前廳明間因屋面坍塌，致使木構架有傾頹現象，同春官第遂請新竹市政府先行辦理緊急支撐。

照片 3- 31 前廳部分木雕佚失

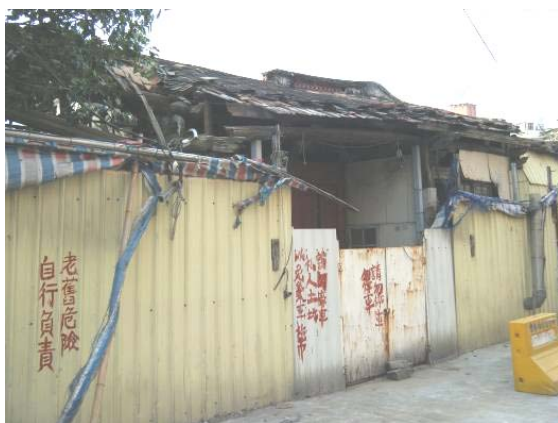
進士第正面臨接馬路，周遭多為水泥硬鋪面；調查發現，基地周遭之木建築普遍有白蟻危害、腐朽劣化及屋頂植栽附生（照片 3-33），而左側鄰屋也發現大量白蟻分飛孔、遮蔽管、副巢等，顯示基地環境適宜白蟻及腐朽菌等生物性危害因子滋

照片 3- 33 周遭鄰房遭蟲蟻嚴重危害，無法使用

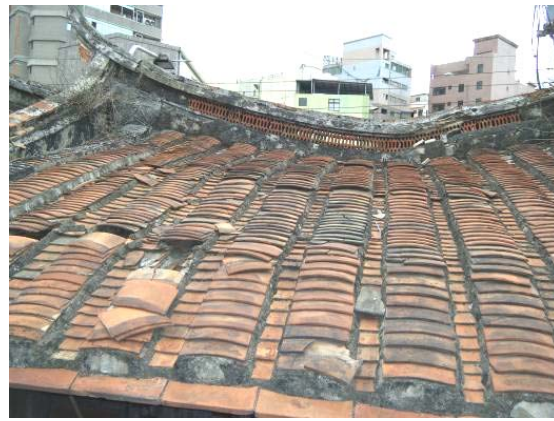
綜合初步調查顯示，進士第因基地所處氣候溫暖潮濕、缺乏妥善管理維護等因素，使建材易遭危害；而因屋頂塌陷、屋瓦破損及植栽附生（照片 3-36）等造成進士第建築物內部嚴重滲漏，第一落較二落為嚴重。

照片 3- 36 第一落屋頂遭植栽附生，屋面破損

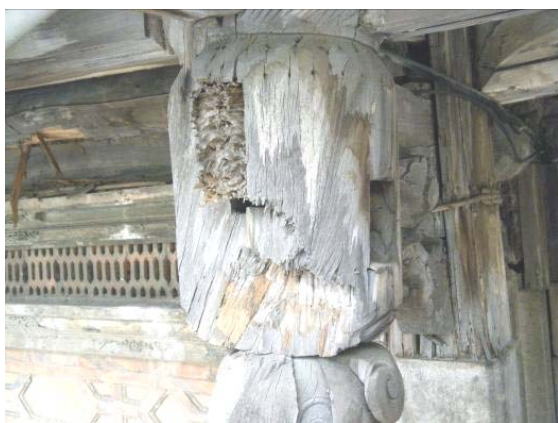
第一落為進深七架的疊斗木棟架及三開間構成的門廳，其由外向內部進行現況調查，發現檐口的木構材多數有開裂、腐朽及白蟻蛀蝕等相同的危害(照片 3-37)，推測原因為新竹地區氣候溫暖、風大，造成木構材收縮與膨脹的不平衡應力而產生構材表面裂隙，後續造成腐朽劣化及白蟻蛀蝕。門廳架內的屋桁、瓜柱或通等，多數遭白蟻蛀蝕嚴重；尤其中脊因屋瓦破損導致漏水或白蟻蛀蝕等危害，恐有斷裂的危機(照片 3-38)。利用鑽孔阻抗儀檢測遭白蟻蛀蝕的後三架屋桁右側附壁瓜柱，如圖 3-6，顯示中空部位比率超過斷面約為 60%。

照片 3- 37 開裂及白蟻蛀蝕共同危害

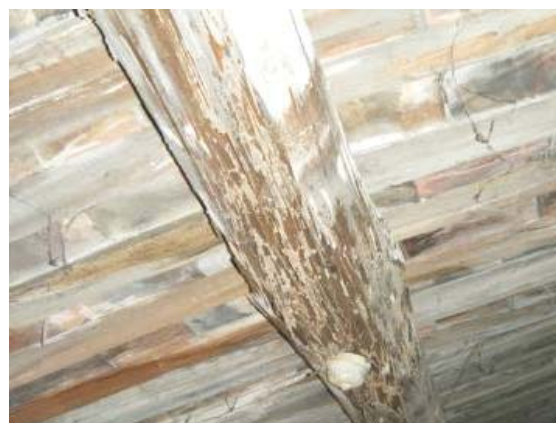
照片 3- 38 中脊遭白蟻蛀蝕致破損斷裂

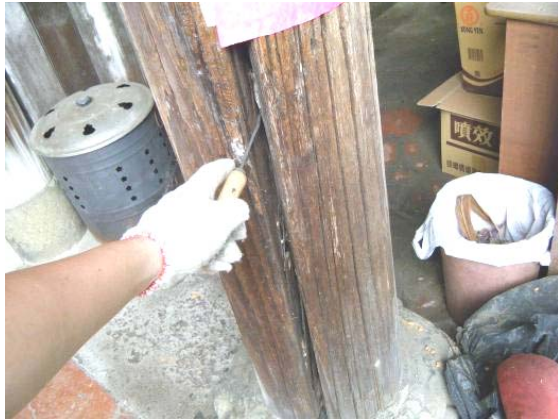
調查發現，檐口的二根檐柱皆有嚴重縱向割裂，裂縫最大深度均達 60 mm，其深度約為木材斷面深度 20%，寬度約為 28 mm(照片 3-39)，約為木材圓周 5%，推測可能因其位於檐口位置，天候劣化破壞嚴重所致；惟雖因開裂導致壓縮強度減低，但尚不至於影響整體屋身結構。檢測檐口四根木柱端部的含水率 24~32%，且柱底表面轉呈為灰白色澤，依林仁政<sup>3</sup>研究其原因為接地花崗岩柱珠，因天候作用或地底潮氣產生物理和化學性降解後，而沉積於木柱腳底部所致(照片 3-40)。

照片 3- 39 檐柱全根縱向割裂嚴重

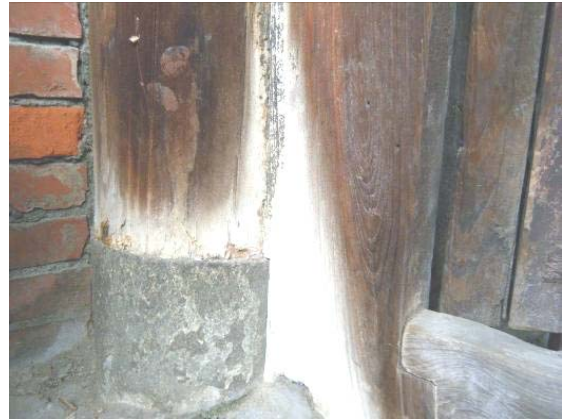
照片 3- 40 木柱底部之石材沉澱

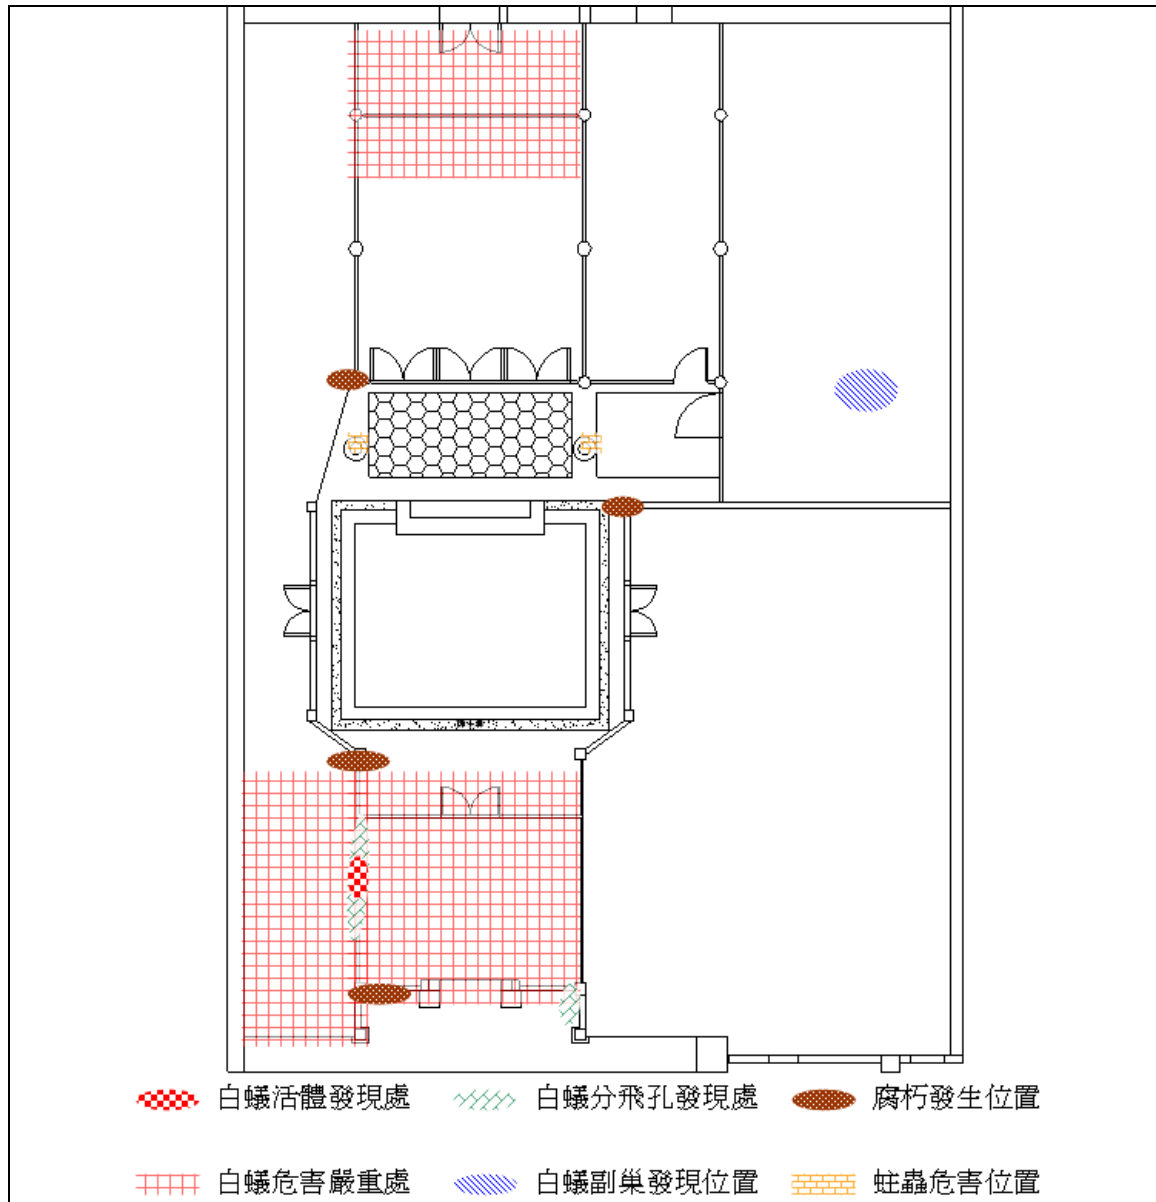
圖 3- 8 進士第生物性危害因子分佈位置圖

進士第可檢測空間現況調查顯示，天候性劣化、屋頂滲漏及生物性劣化等影響，是造成木構材現況不佳，尤以白蟻活體危害及腐朽劣化為甚。綜合調查結果，繪製本案可檢測的環境及空間木構件生物性危害分佈，如圖 3-8 所示，並討論危害方式及入侵途徑如后。

進士第可供檢測區域之木構材危害，主要以土棲型的臺灣家白蟻為主，調查中，於門廳瓜柱內發現白蟻活體（照片 3-43）、分飛孔（照片 3-44）和遮蔽管等；而遮蔽管遭調查人員破壞後可於 2 小時內即修補完成，顯示基地內白蟻族群龐大且活動能力旺盛。神明廳檐柱則發現蛀蟲危害痕跡（照片 3-45），根據其蟲孔形狀大小、蛀蝕痕跡、及排遺顆粒形式等，判斷可能為天牛類蛀蟲所為。腐朽劣化大多發生於滲漏嚴重處的木構材及檐口處構件（照片 3-46），應為雨水潑濺及屋頂滲

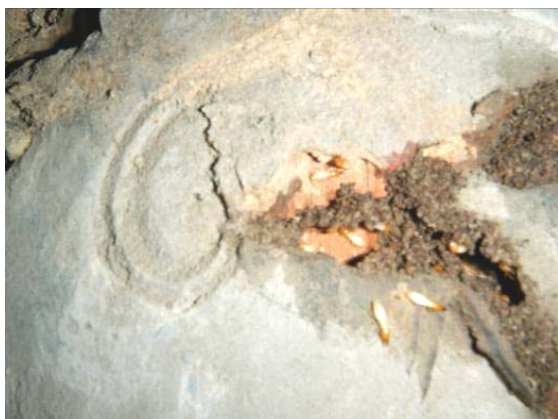
照片 3- 43 第一落瓜柱構件發現大量白蟻活體

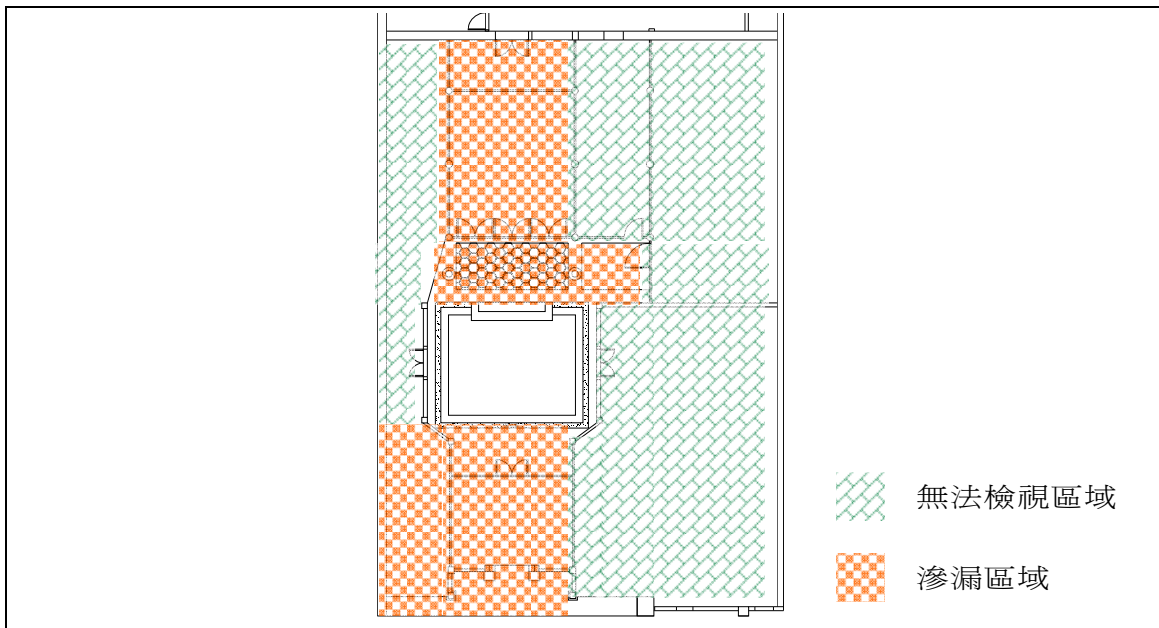
圖 3- 10 新竹進士第滲漏位置圖

古蹟或歷史建築的屋頂發生滲漏時，常在望磚、木構件及牆體表面殘留水漬、鏽漬或白華結晶等殘留物，藉由觀察可粗略判斷滲漏程度。由進士第可供調查範圍內得知，兩進屋頂因損壞嚴重皆有嚴重滲漏，彙整如圖 3-10 所示。

調查發現，進士第兩進建築可供檢測區域的屋頂滲漏嚴重(照片 3-48~50)，尤以前落為最，其建物內的木構件及牆面皆可發現面狀水漬。調查屋頂損壞原因，推測為第一落明間屋頂下方屋桁遭白蟻蛀蝕中空，使構件降低承載能力，而引發屋頂大幅度下陷、破損及屋脊斷裂(照片 3-51)；右次間前屋坡局部屋面已損毀崩落(照片 3-52)，雨水可直接灌入室內。相較之下，二落神明廳屋頂損壞情形較輕，僅中脊旁望磚發現破損導致陽光射入室內(照片 19)，另由外部觀察屋瓦亦有多處損壞(照片 3-53)，造成該空間木構件及望磚表面均有水漬或白華。此外，第一落及左、右櫺頭屋頂遭植物附生(照片 3-54、55)，其根系深入屋頂結構後加劇損壞速度與範圍，亦為滲漏主因。

進士第建築物水分載重調查，雖僅侷限於兩進中軸線的空間，但結果顯示屋頂嚴重損壞是水分的主要來源，過高水分載重增高建築物內部濕度，誘發木構件生物劣化等並造成結構安全。因此，屋頂緊急修繕是目前首要工作，以避免本古蹟加速損害，不利於日後修復及保存，而地底潮氣的控制則是修復工程的重點工作之一。

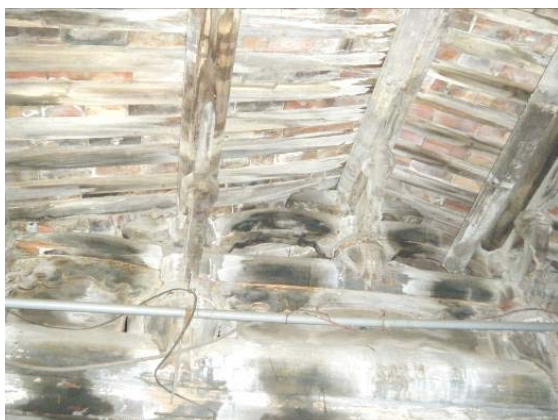
照片 3- 48 第一落門廳構件有面狀水漬

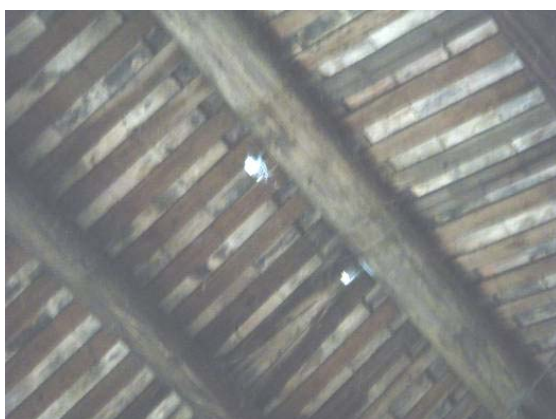
照片 3- 52 第二落神明廳中脊旁望磚破損

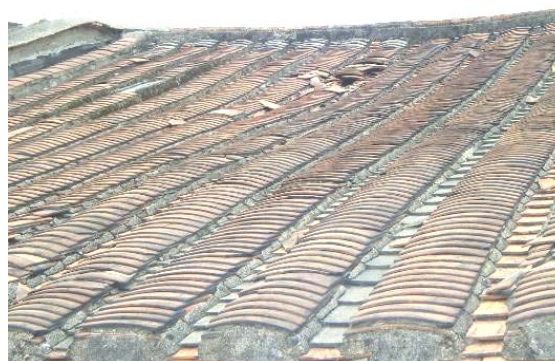
照片 3- 53 第二落屋瓦破損

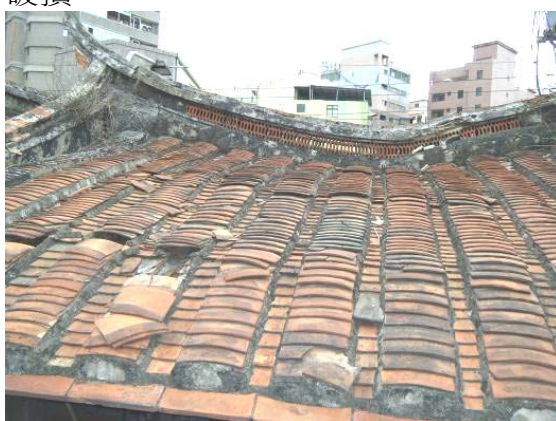
照片 3- 54 第一落屋頂遭植物附生及屋頂塌陷

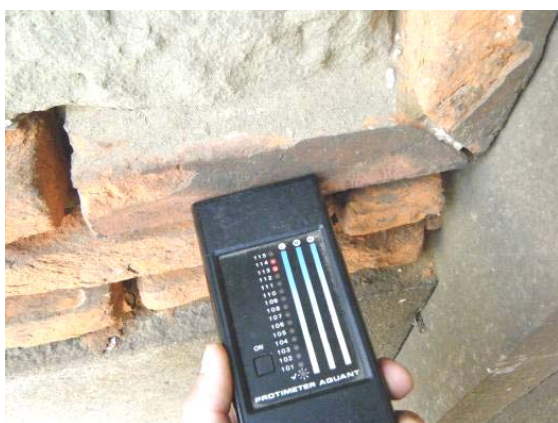
由於進士第可供調查範圍僅兩進的中軸線，此範圍內的檐牆材料為花崗岩及磚，以磚石材牆體測濕計量測，牆體溼度讀數在 109~115 間（照片 3-56、57），屬於潮濕範圍；第一落地坪及二落神明廳六角地磚亦有明顯潮濕（照片 3-58、59），顯示地底潮氣的影響；但由於檢測範圍過小且屋頂滲漏嚴重，影響檢測結果，後續修復工程時應再次全面檢測與調查。此外第一落前檐牆堵的紅磚拼花、石材雕刻與螭虎窗因風化作用及牆體水分載重的影響，產生嚴重風化剝落，深度達磚材厚度 1/3（照片 3-60~61）。

照片 3- 56 第一落前檐牆讀數 114，屬潮濕範圍

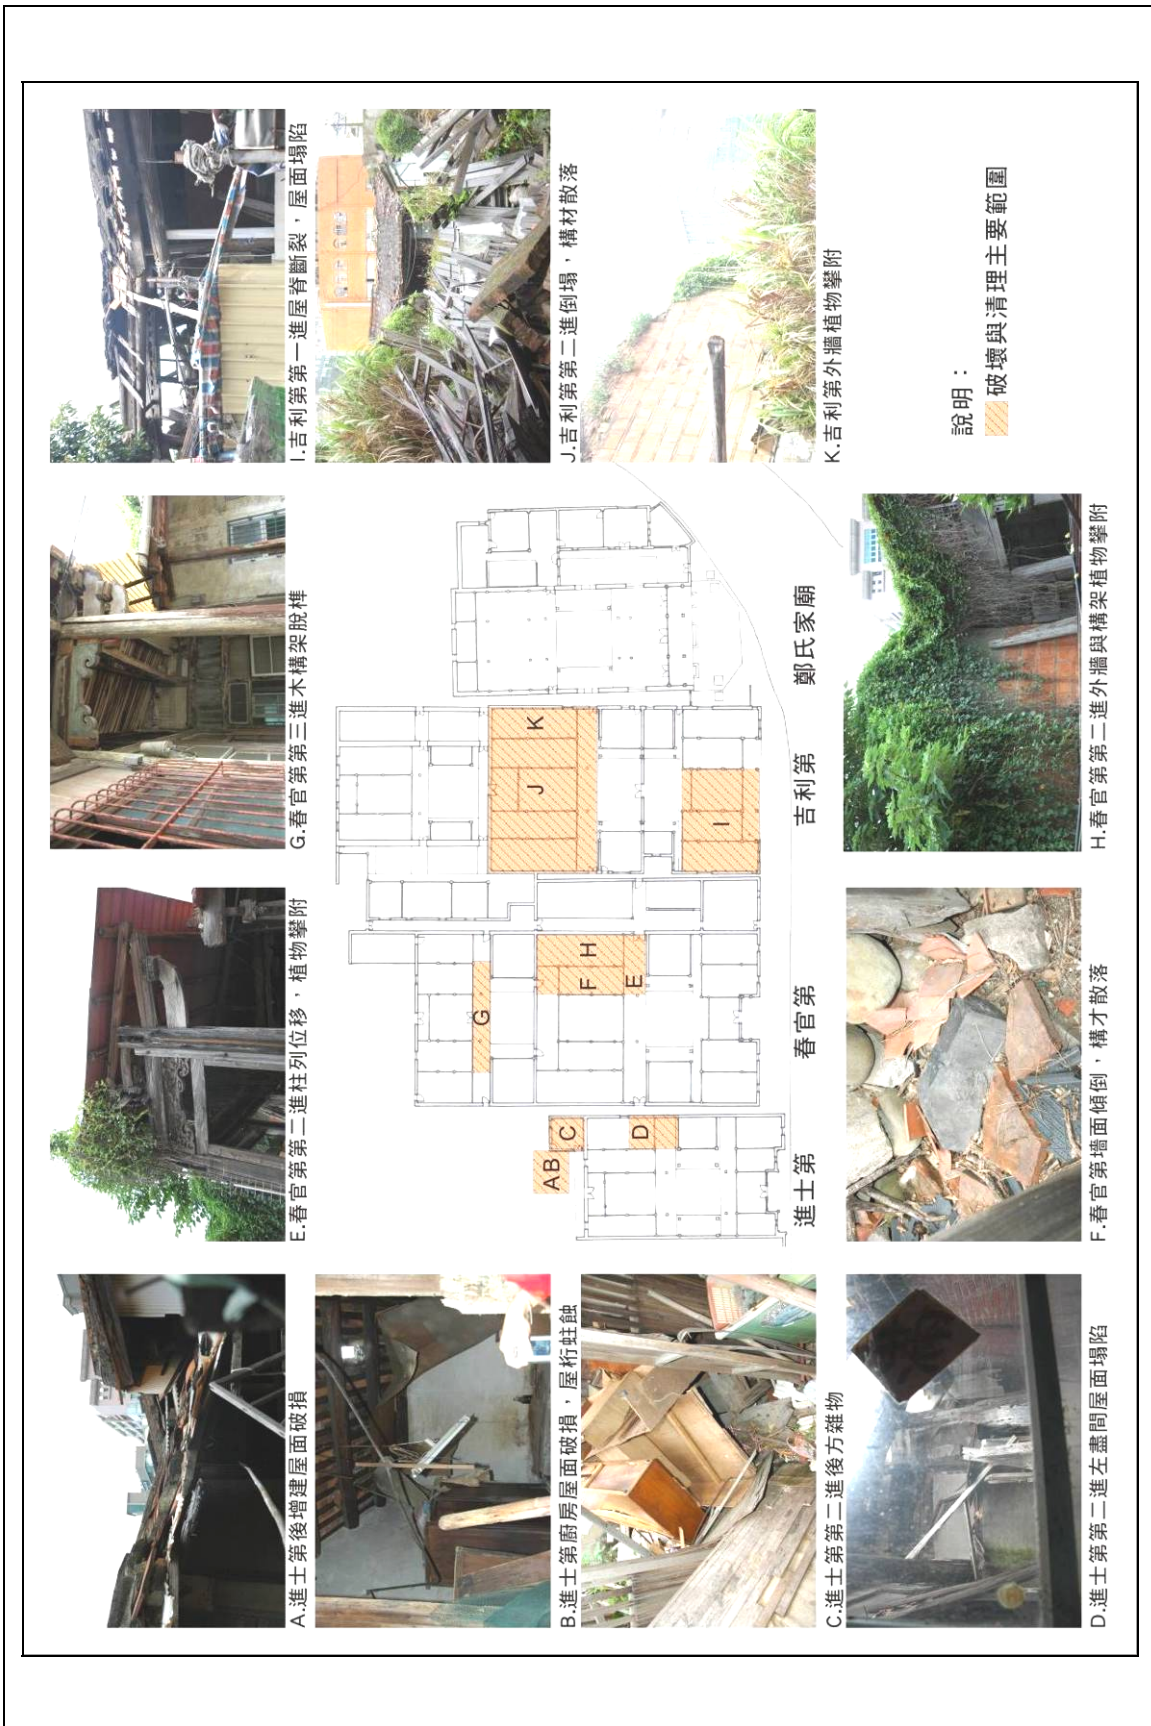
圖 7 進士第及附屬建築物破壞現況

進士第及附屬建築物多處屋面塌陷、牆壁傾倒，結構體仍處於不穩定狀態，且多處植物攀附、破壞壁體、屋面、構架的結合，有立即性的危險，建議將攀附之植物清除，緊急支撐不穩定之壁體與構架，並卸除有掉落之虞的建材妥適堆置。

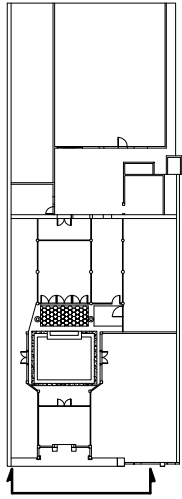
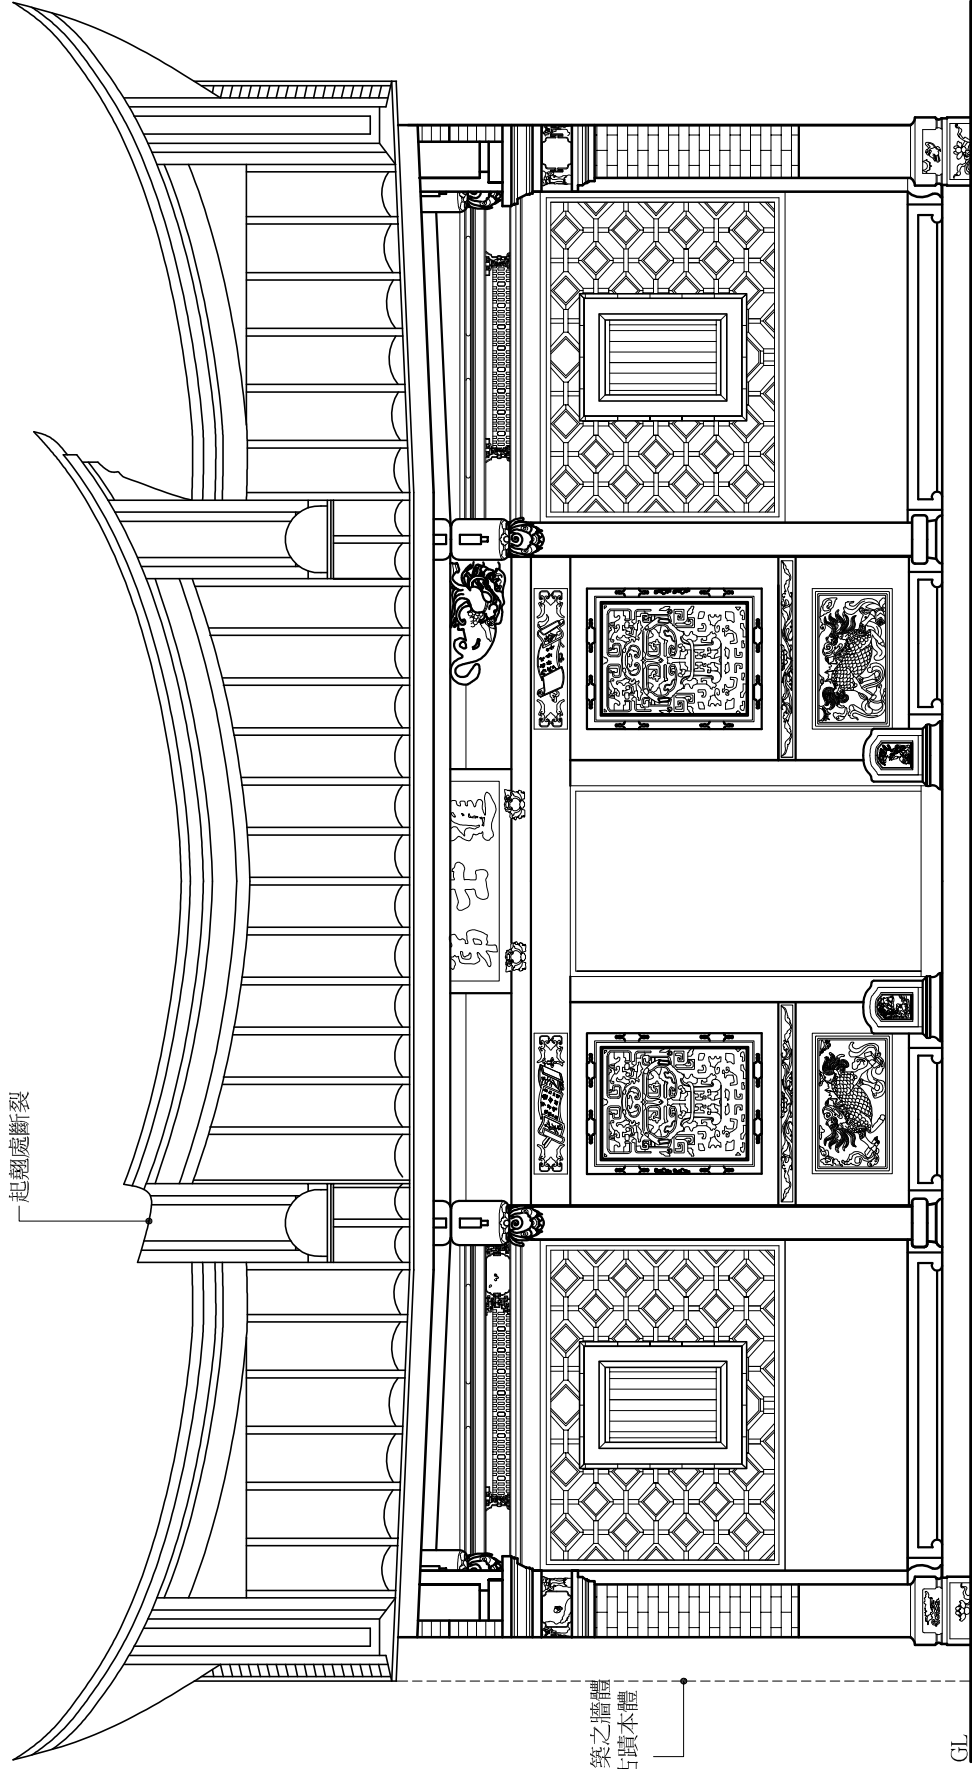
進士第全區平面圖

起翹處斷裂

後期砌築之牆體  
緊鄰古蹟本體

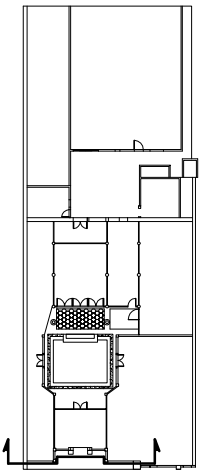
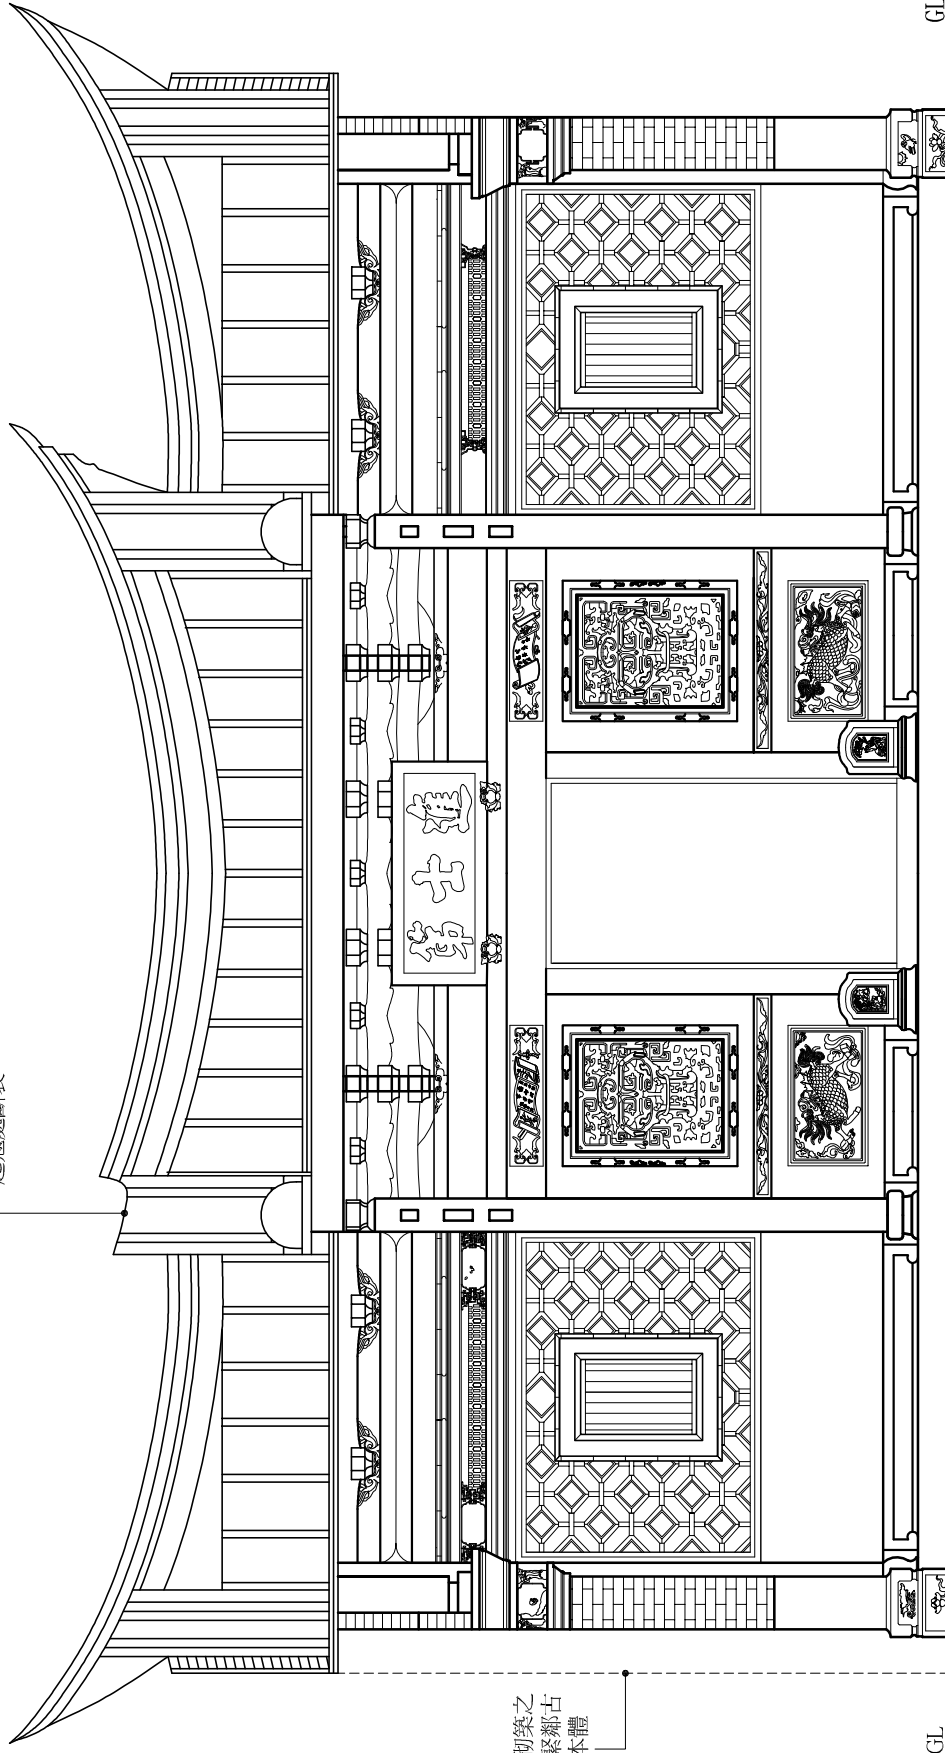
A6

起翹處斷裂

後期附築之  
牆體緊鄰古  
蹟本體

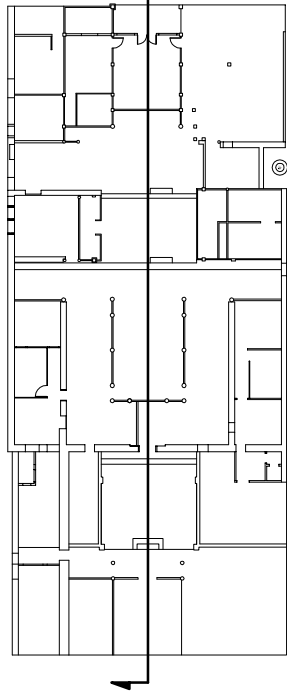
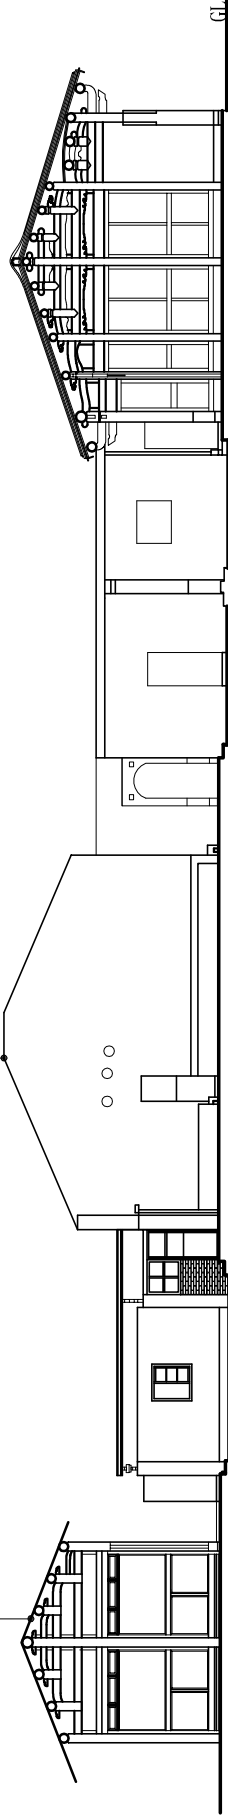
吉利第明間縱向剖面圖

山牆破壞，雜草滋生

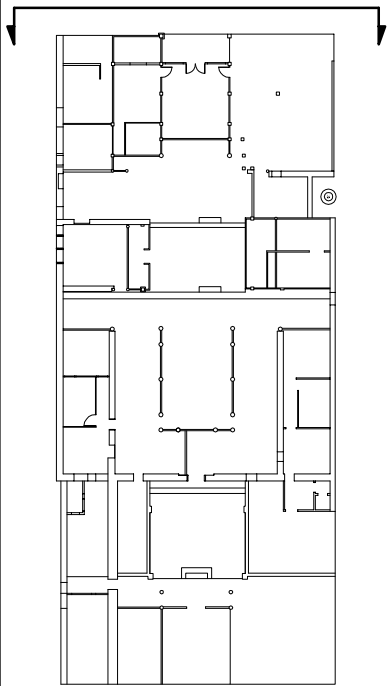
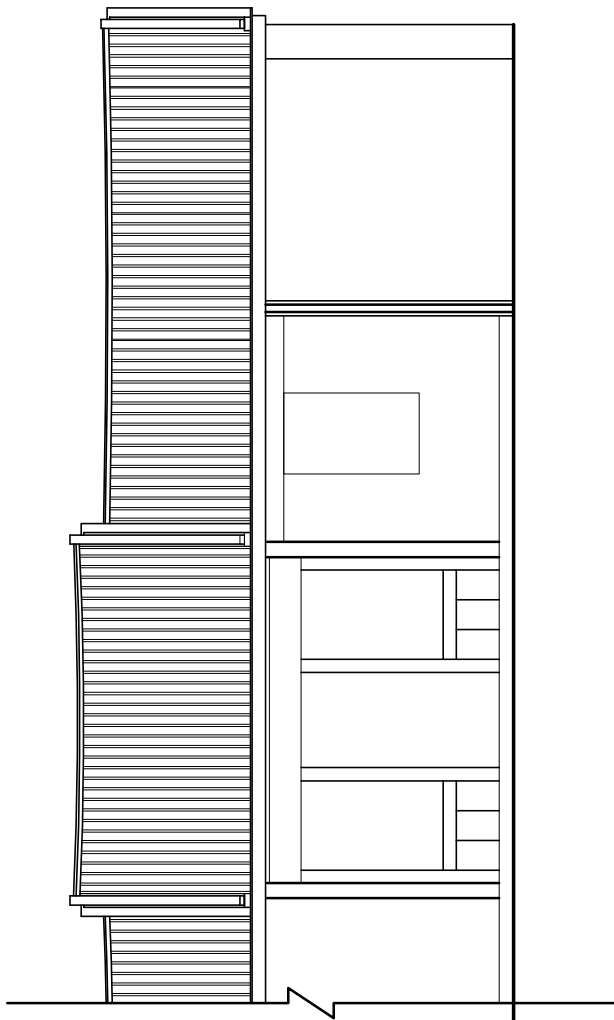
A18

立面右側坍塌破壞
